季刊 広報 ほくぶ 晩夏号
第9号 (8月31日発行)

発行：(社)東京都建築士事務所協会 北部支部
住所：〒188-0011 西東京市田無本町 4-9-1 測量センター内
メールアドレス：info@taaf-hokubu.jp.org

杭の被害

あまり話題にならない杭の被害

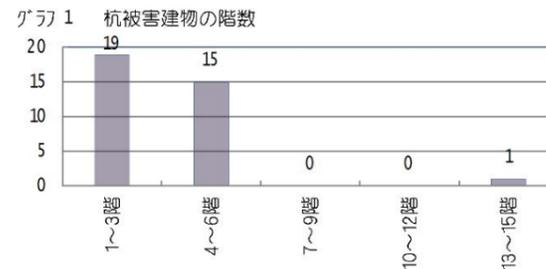
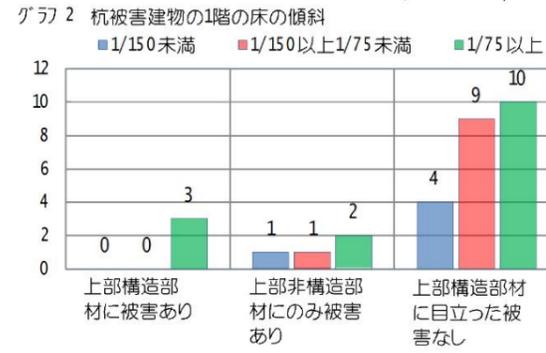
・東北地方太平洋沖地震 (3.11の地震) による被害を受けた建築物のうち「杭基礎」を用いた建物35棟について調査したものです

形状は細長い矩形で1970年代から80年代に建てられた建築物です

・グラフ1 グラフを見ると明らかに中低層の建物に集中しています

建物の固有周期は略算で高さ15mとして0.3秒 確かに東京大手町の7-フレックスはMaxが約0.3秒ですが ほかの地域ではさまざまな周期が混ざっていて確かなことはわかりません

・グラフ2 (傾斜 1/150 = 6/1000 1/75 = 13/1000以上)

建物は目立った被害は無いけれど 傾斜とは 杭が破壊されているということになります 恐ろしい事です

・その他 ①地盤でごく表層が軟弱な場合でも杭被害が生じている事 ②液状化が直接の原因となった例が少ない事 ③新耐震以降の建物も1/3程度被害を受けている事 などがあります

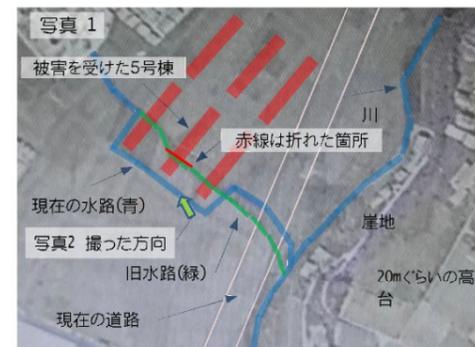
国土交通省UEPマッピングシステム 過去の空中写真より

場所は千葉県某所です 左記の図中 斜め赤太線6本が建物です

敷地を囲むコ型の水路が不自然なので 過去の空中写真と現在の空中写真とで合成写真を作りました → 写真1

縮尺を変えながら重ね合わせたもので少々見づらいですが やはり この写真から水路が変更されているように思われます

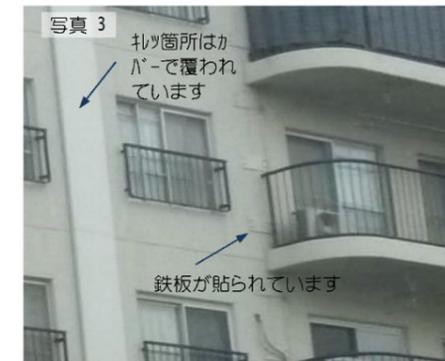
・被害状況 写真2の A の部分より左側 建物長辺方向に傾斜(12/1000)

現在はアンダーピニング工法により補修され杭箇所等がが-で目立たなくなっています

ここで杭が生じ左側が傾斜した

・敷地は両側に崖に挟まれ20mを超える軟弱地盤(シル層)があります

杭長は23m程度です

・資料1では構造はPCとなっていますが実際はWPCと思われる
